Loma Linda University Health, novembre 2020  
Nouvelles du projet de transformation du campus

## Motivations du projet

## Portée du projet

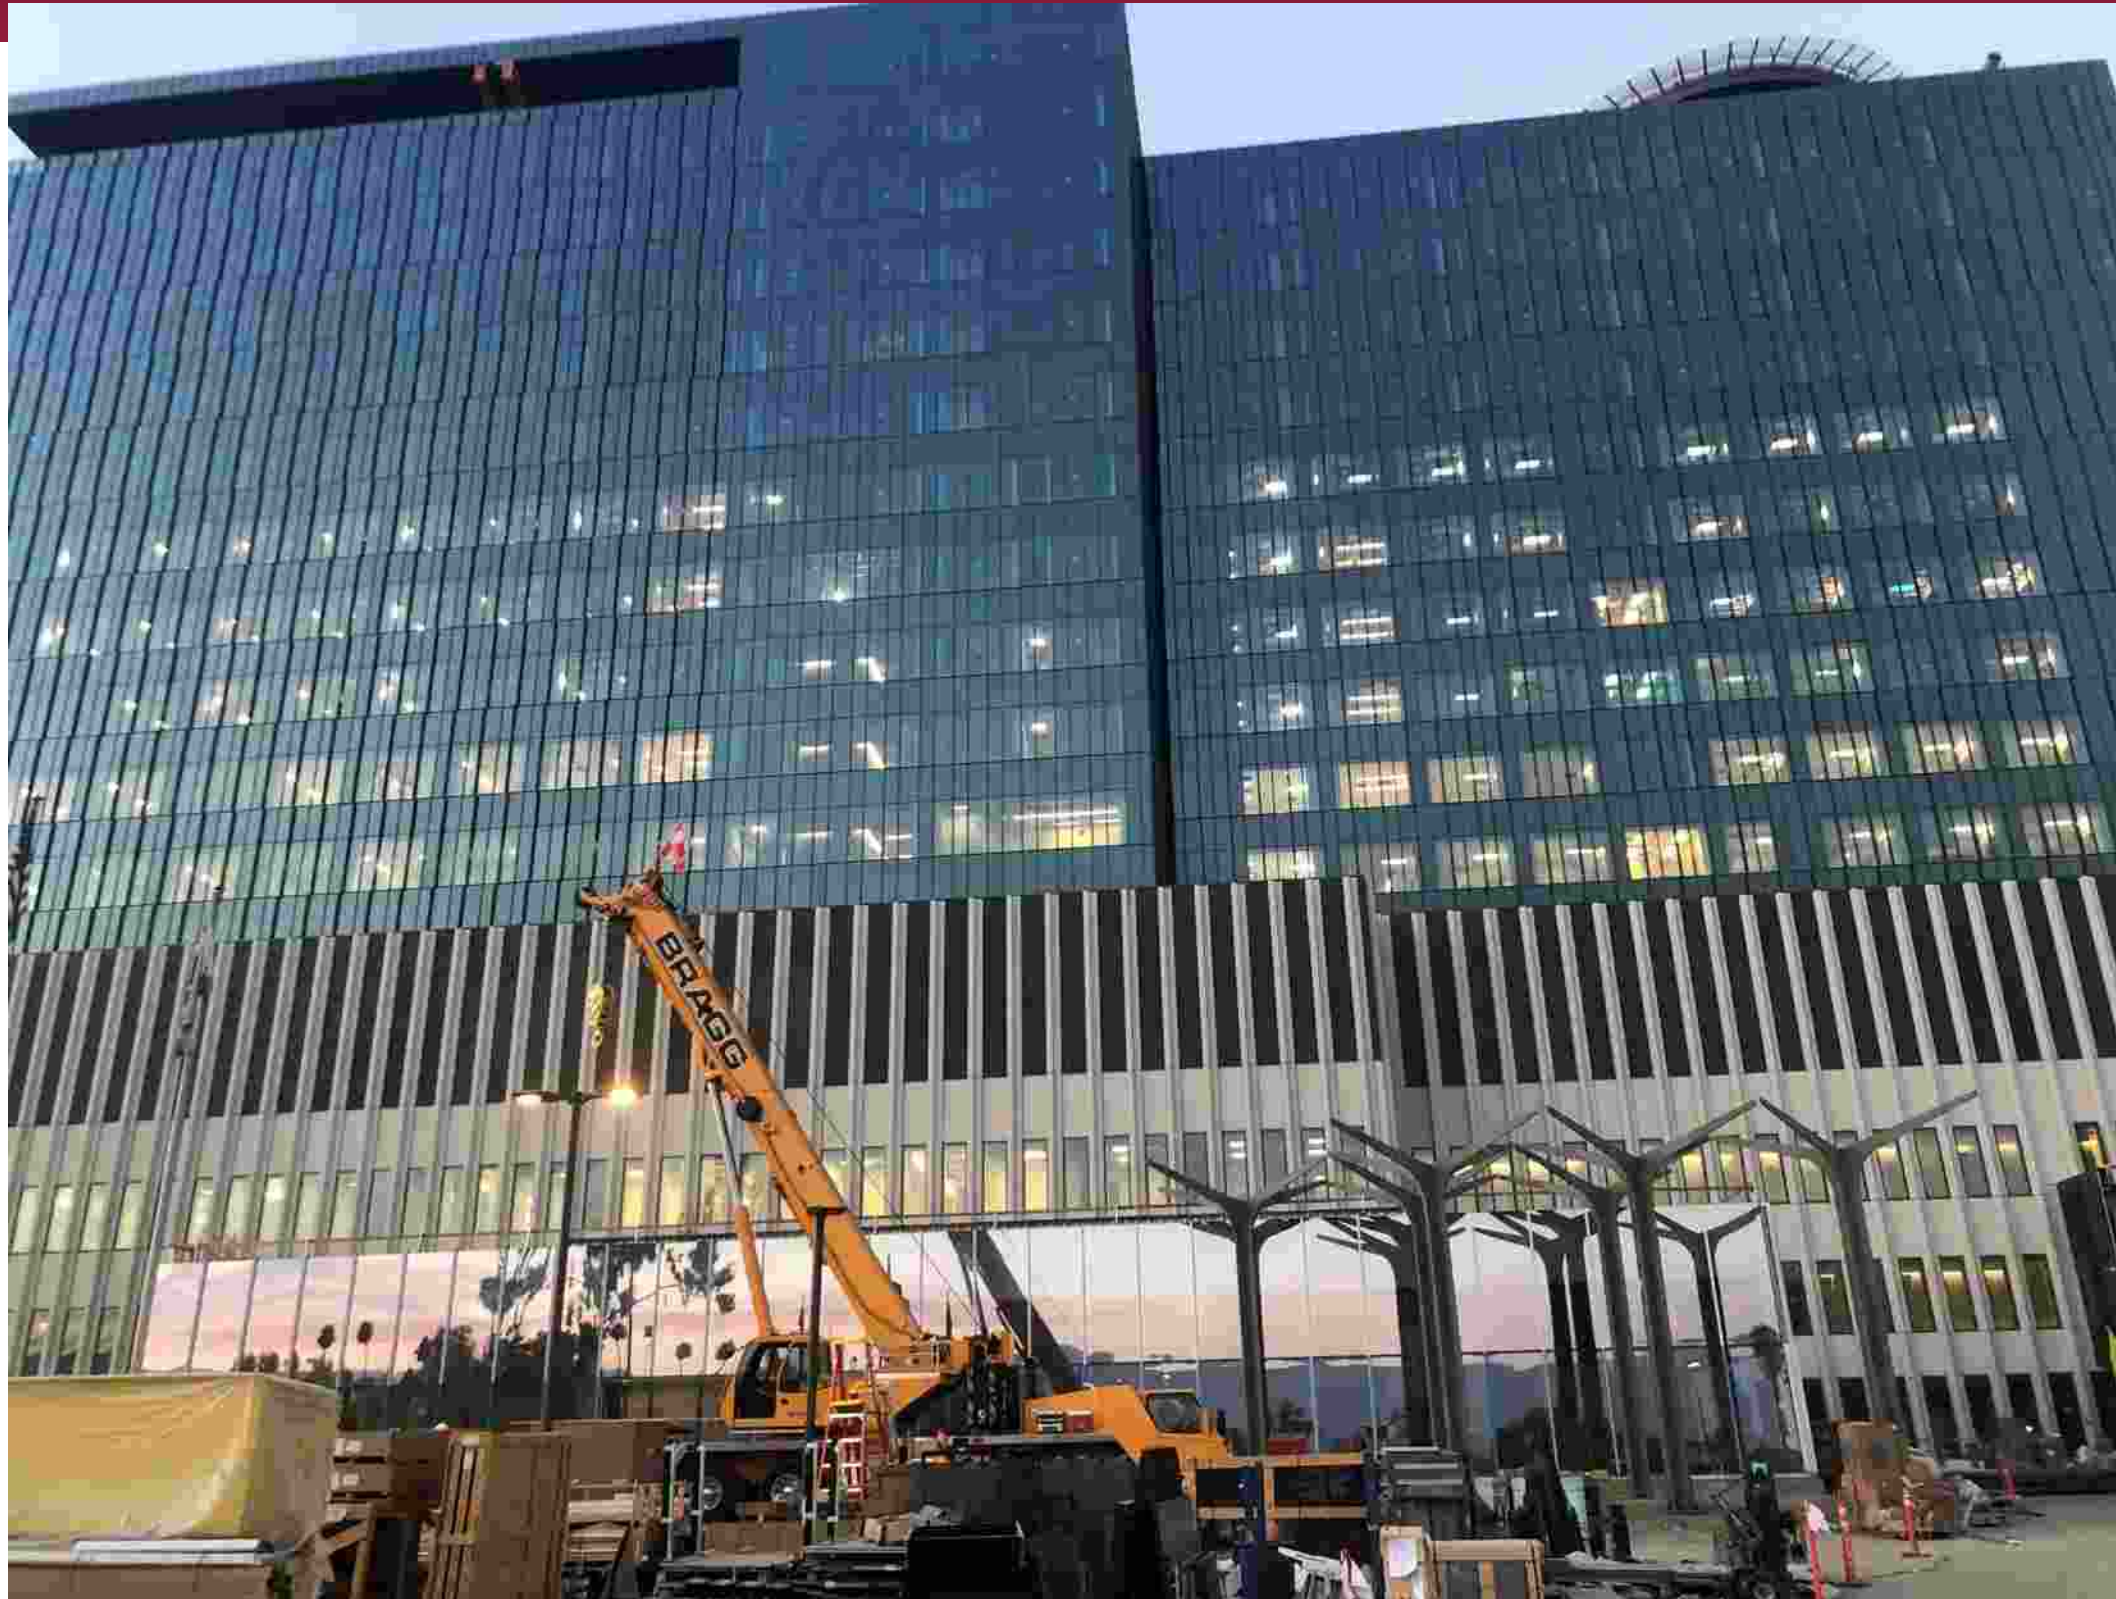
Installation de l'auvent en cours

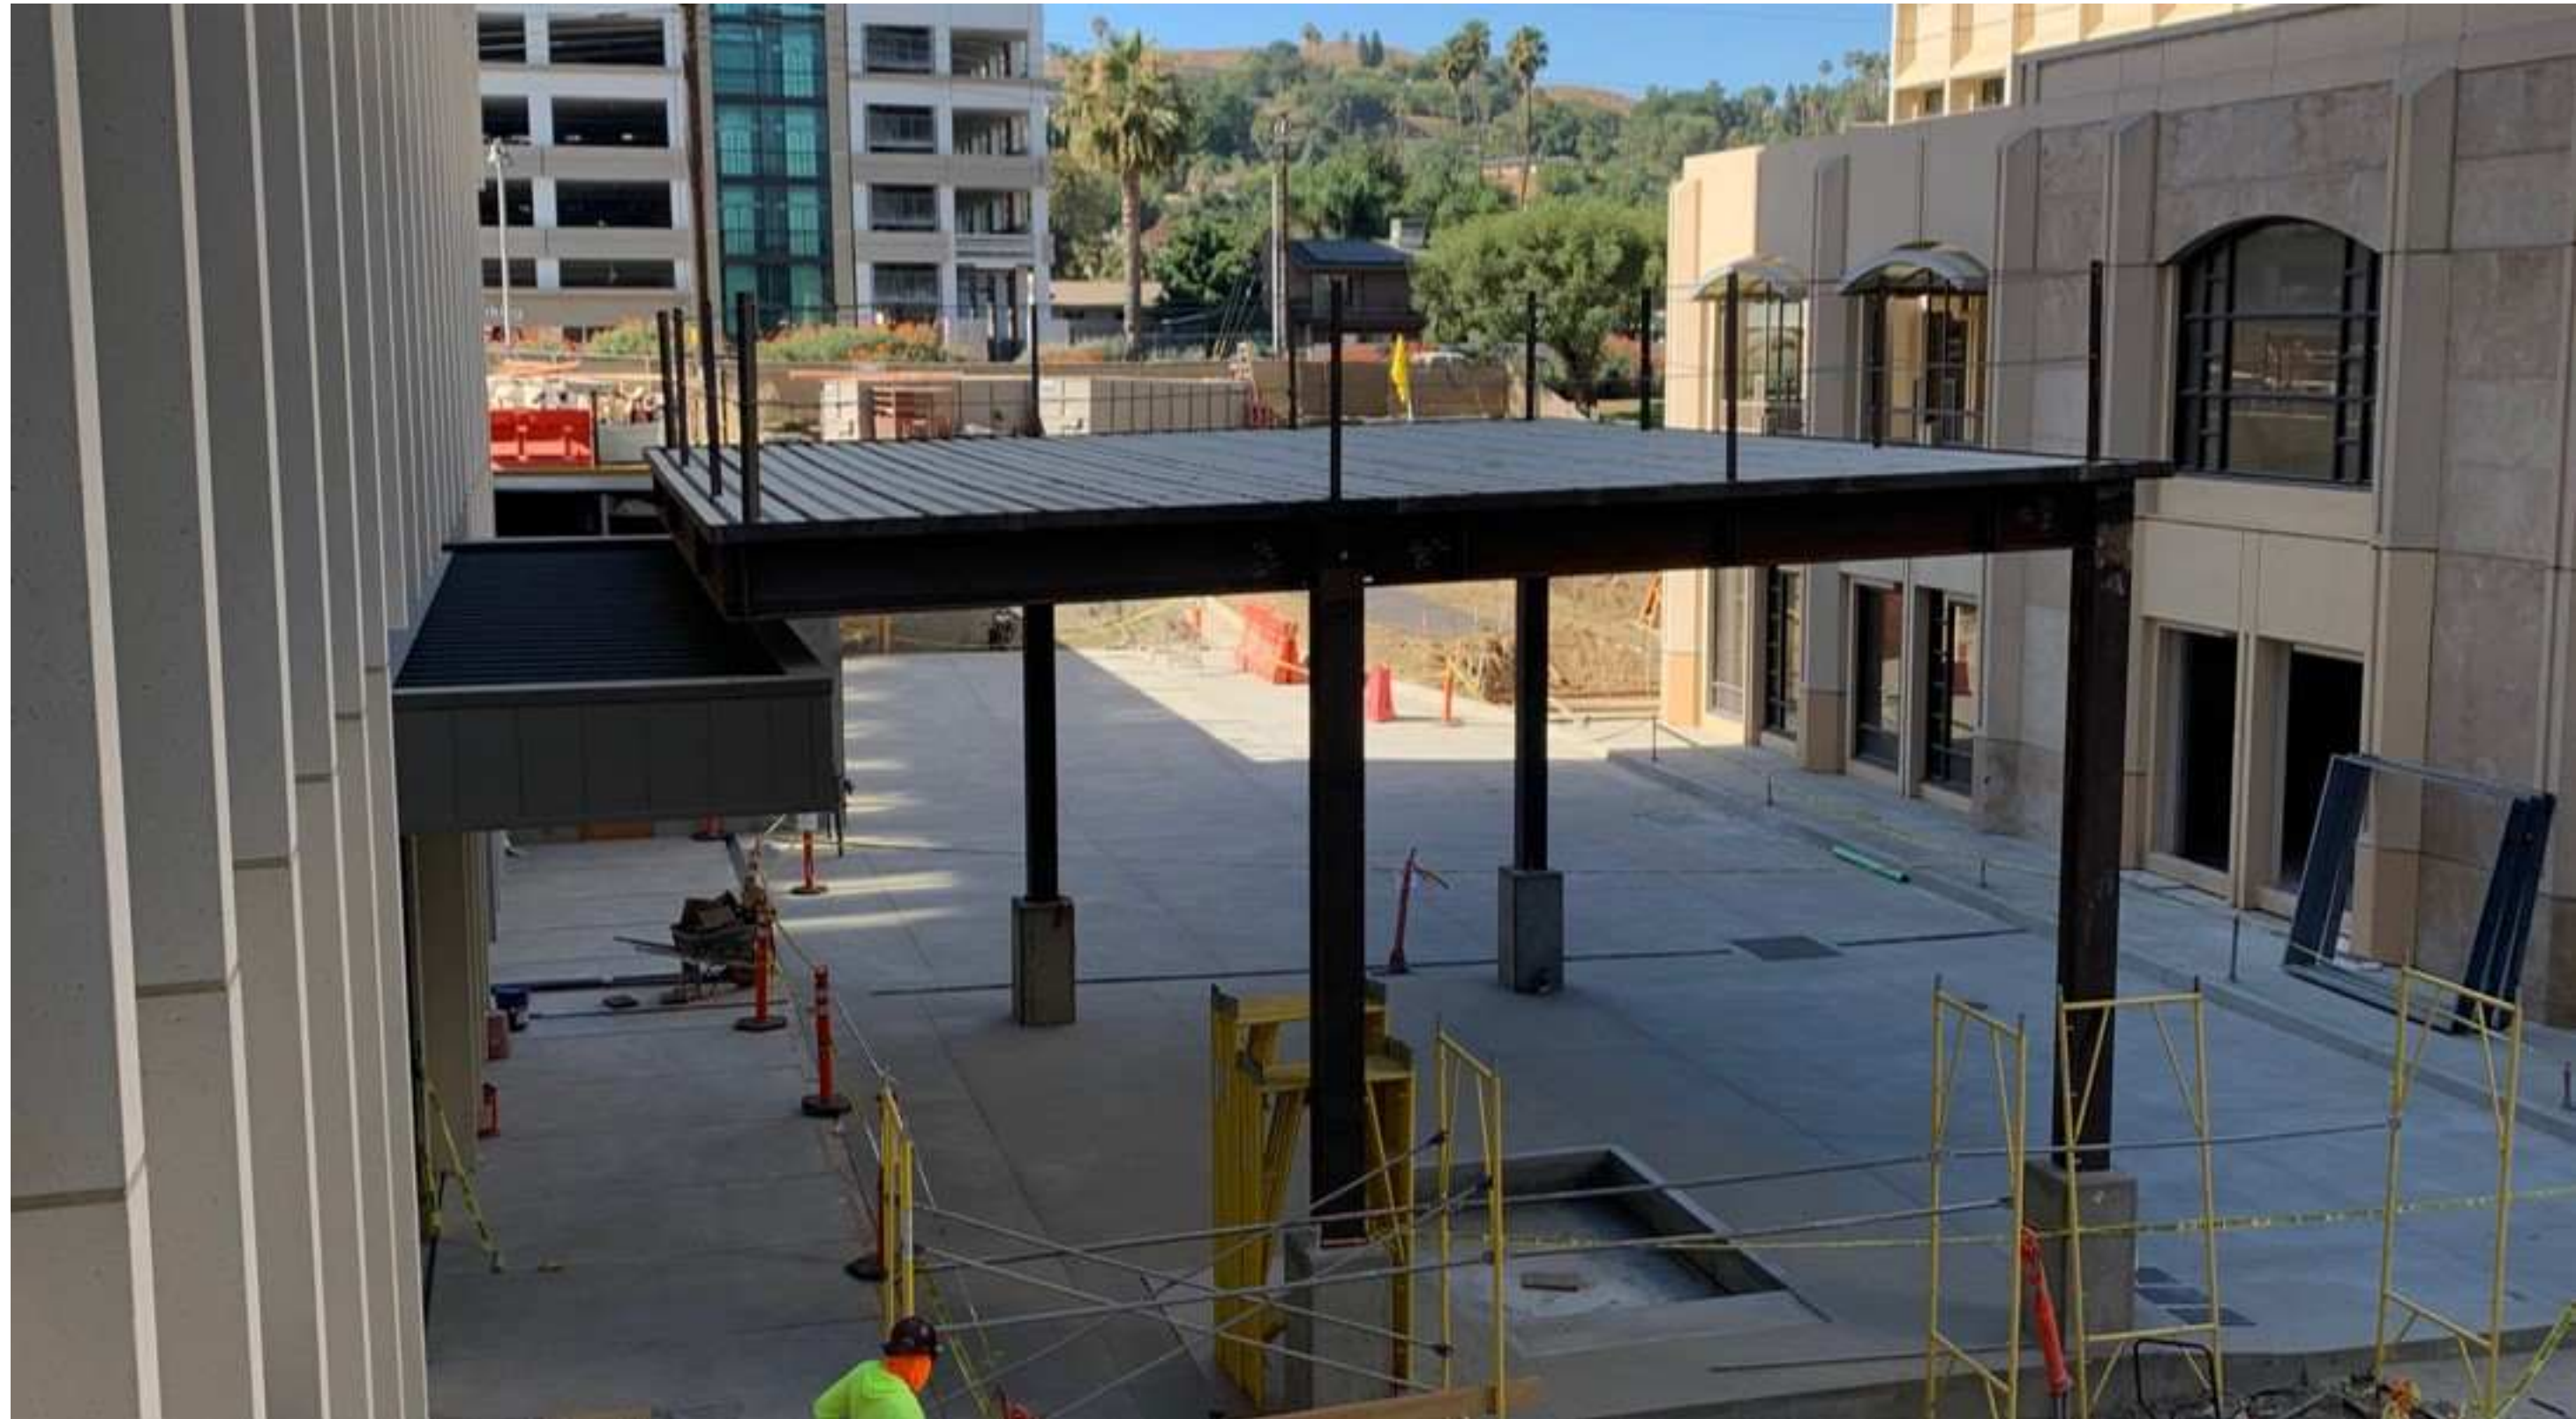
Fossé entre le  
bâtiment et  
l'étalement  
permanent

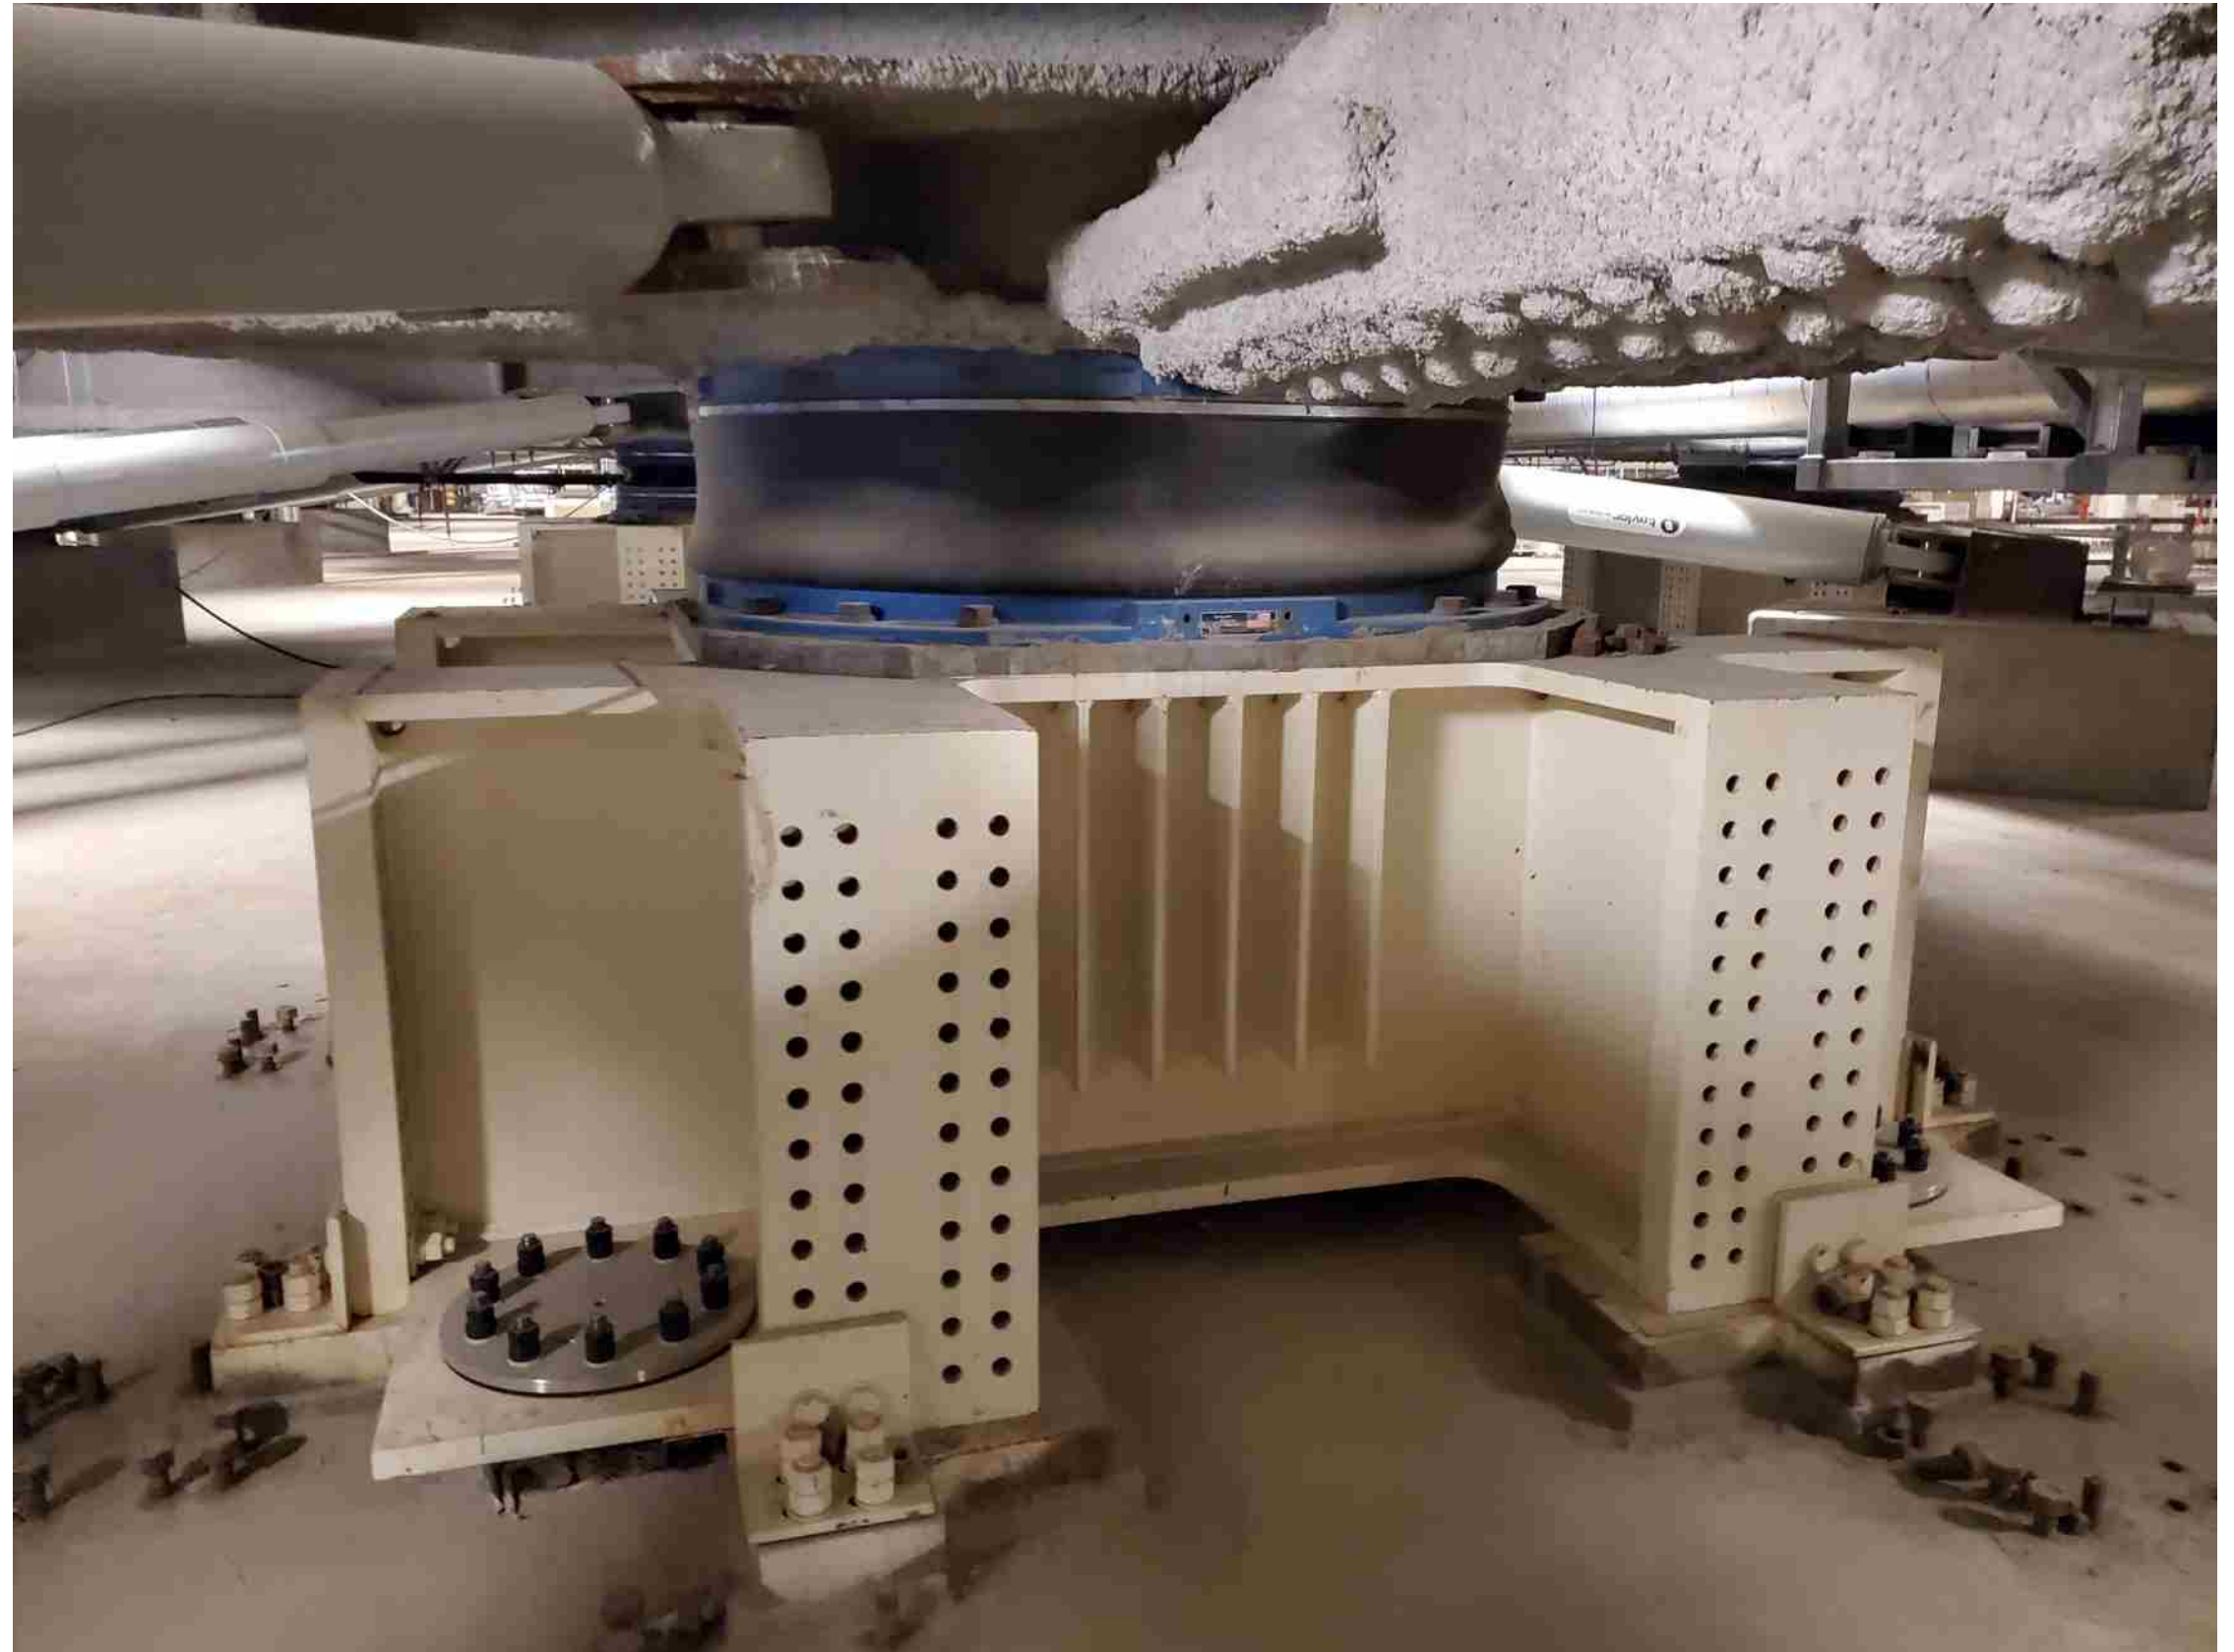
## Amortisseur typique

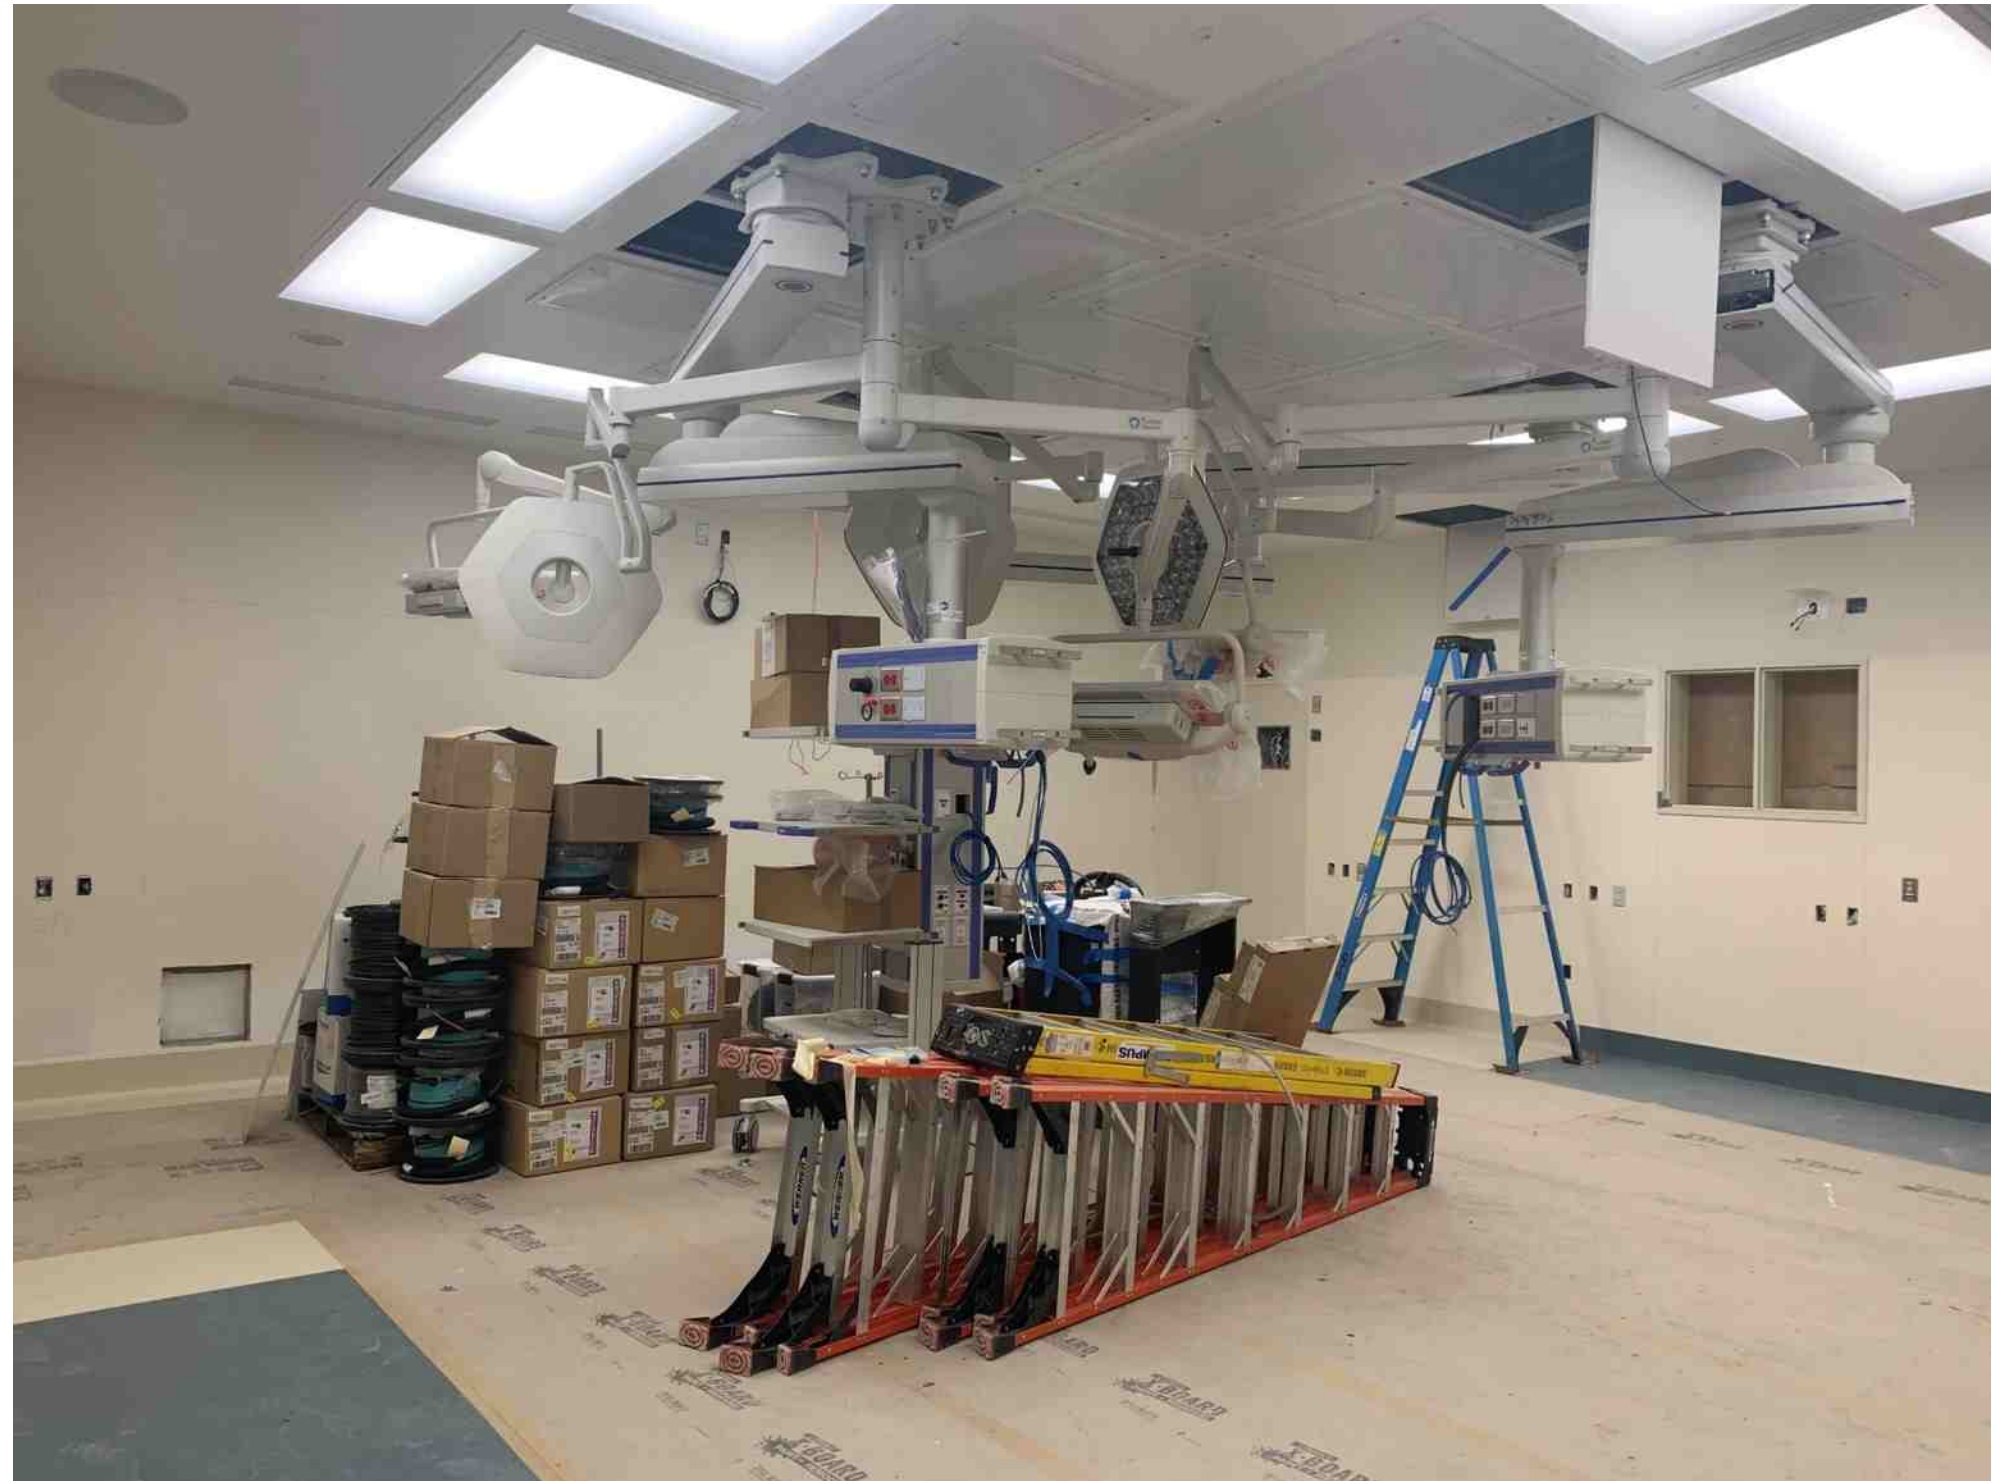
## Installation typique de la flèche de la salle d'opération

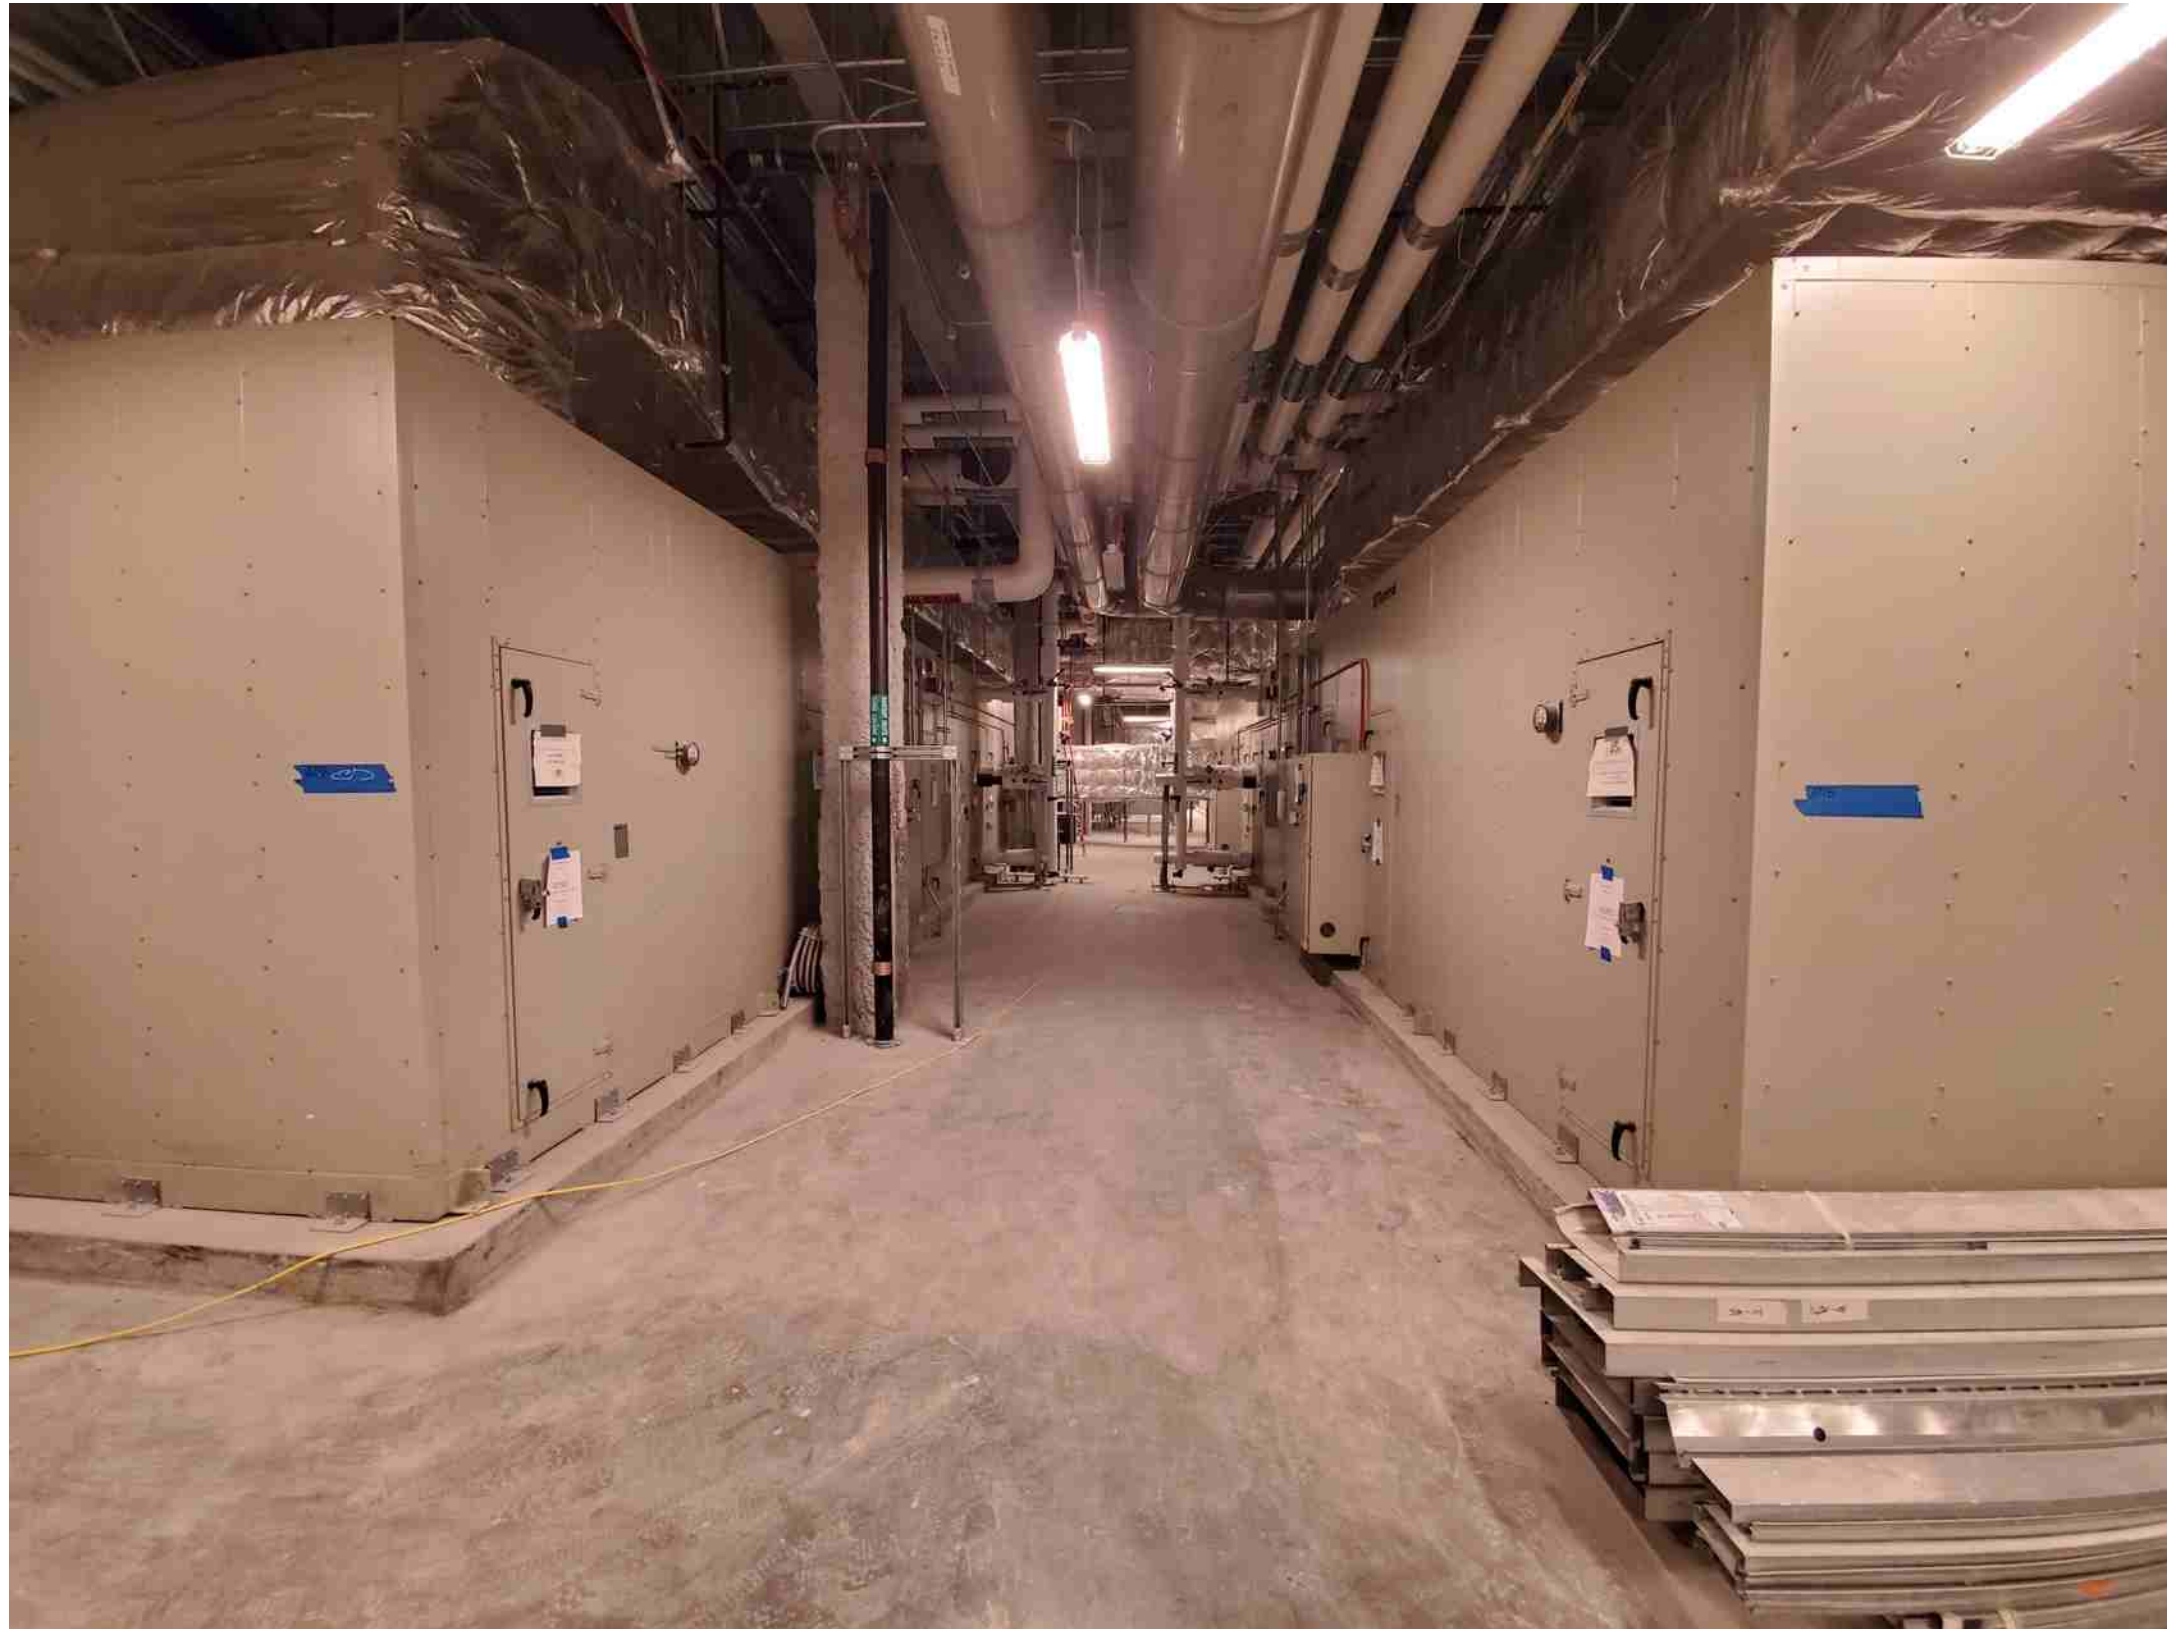
Infrastructure des services du 4e étage

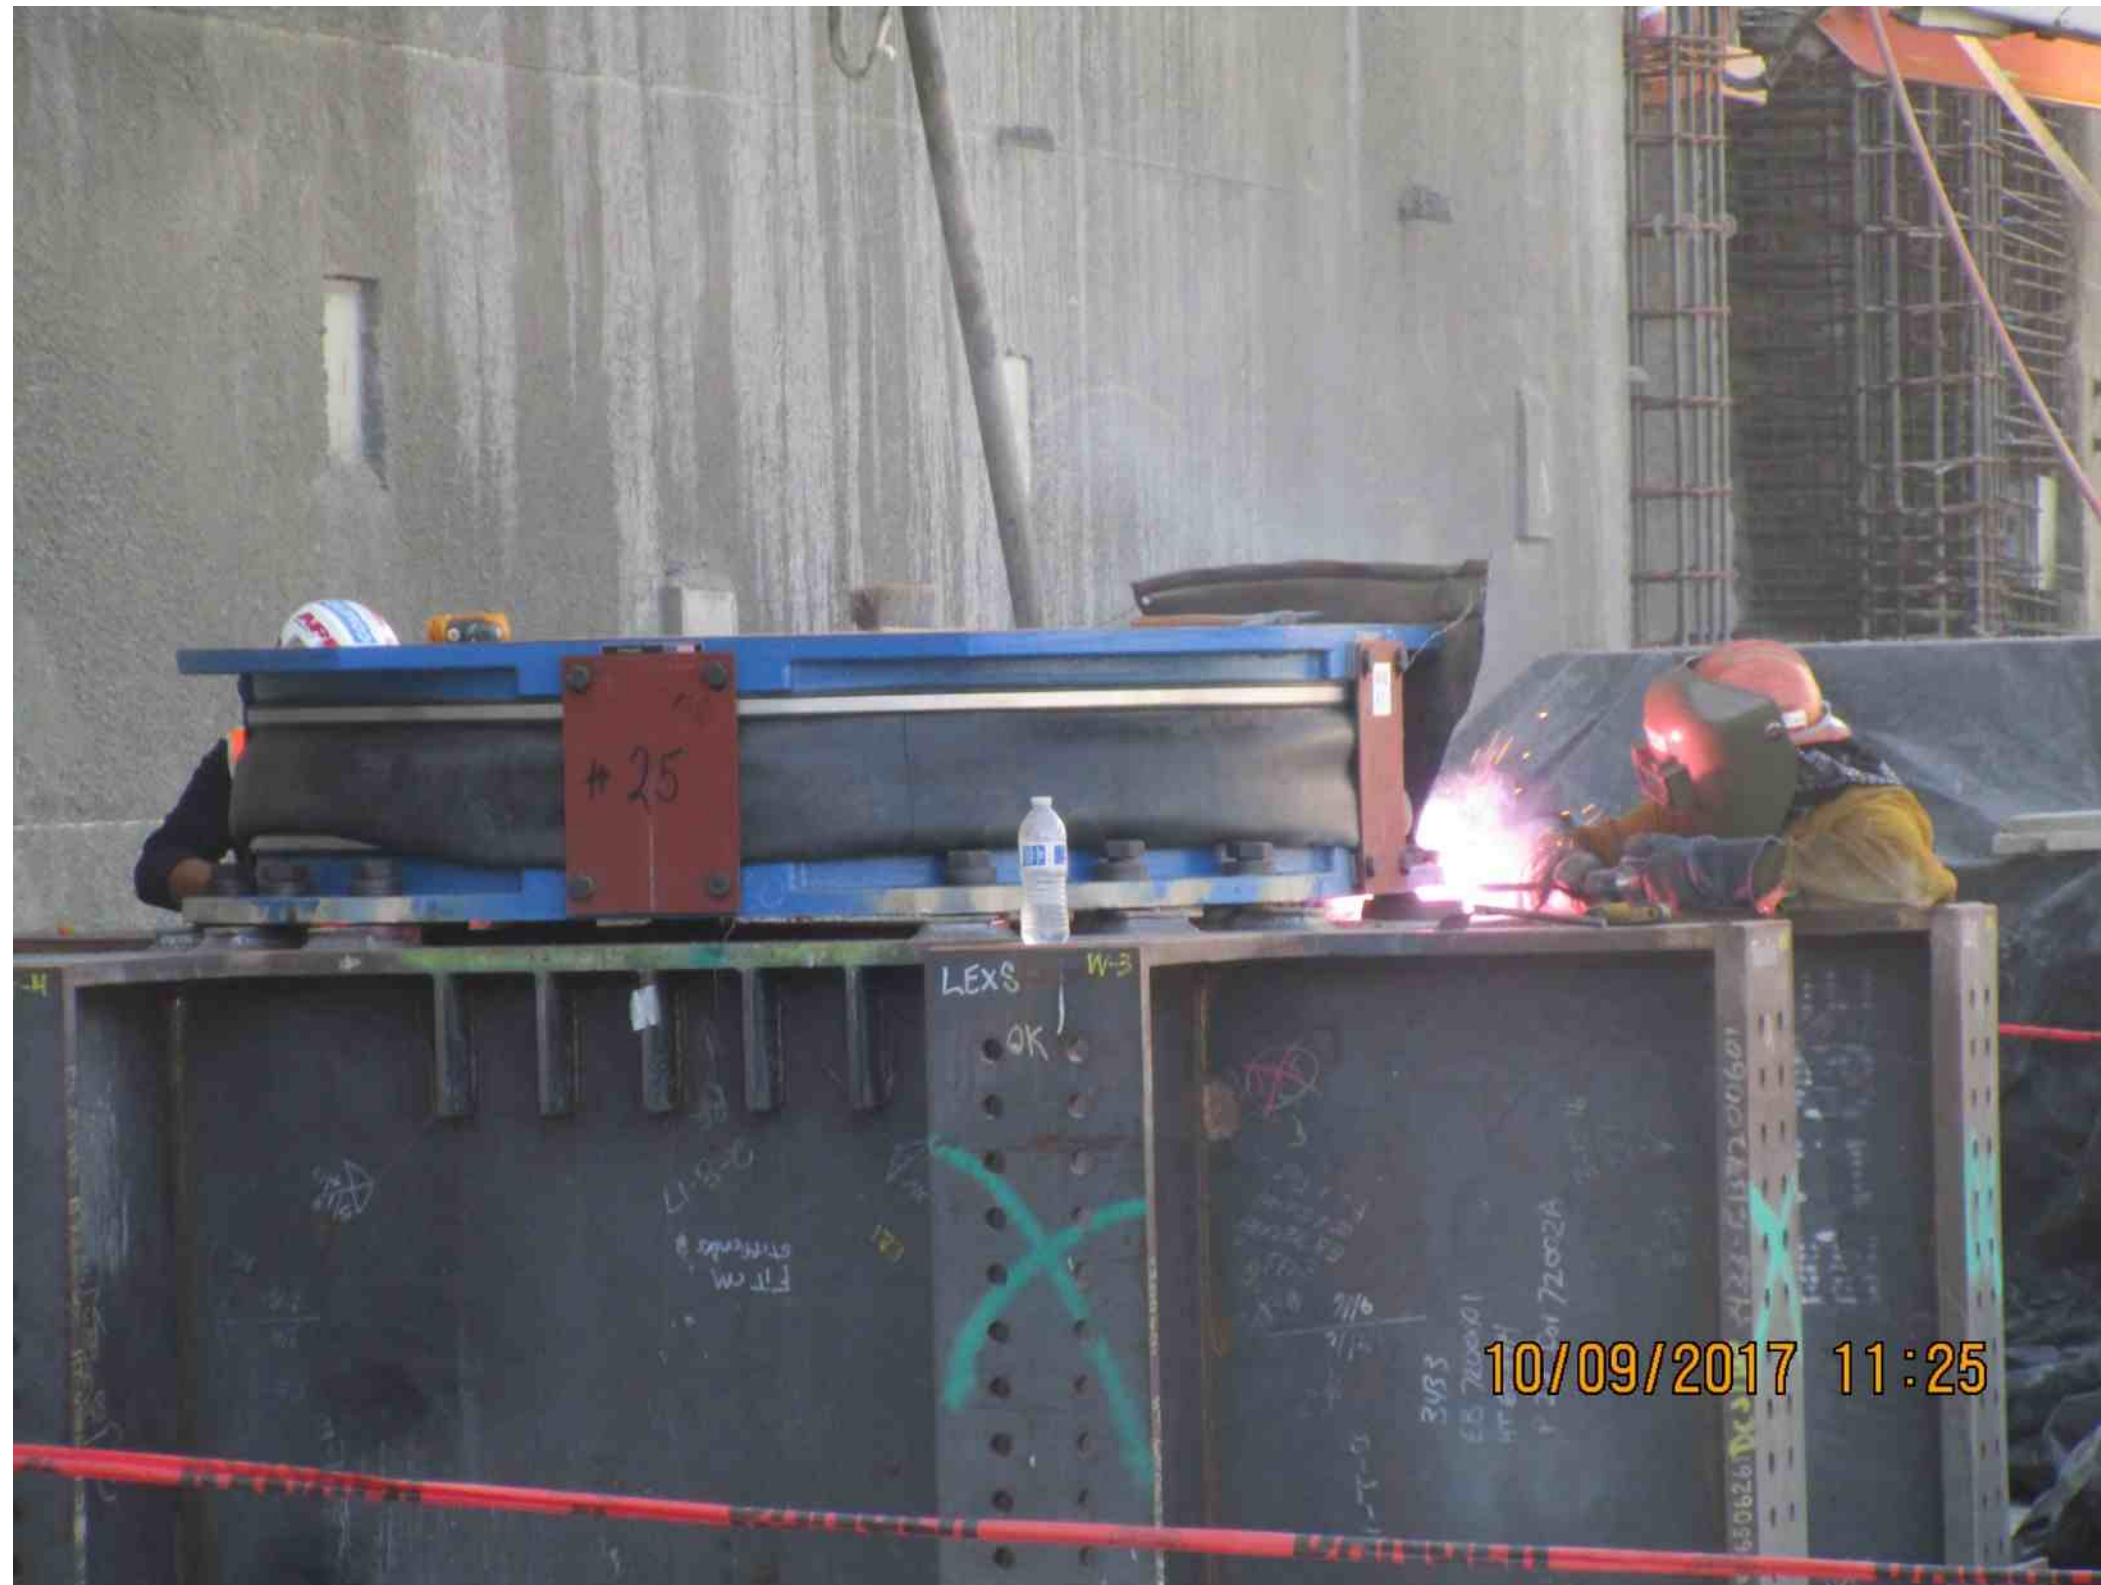
Préparation des isolateurs pour le jointolement
