Loma Linda University Health, novembre 2020  
Nouvelles du projet de transformation du campus

## Motivations du projet

## Portée du projet

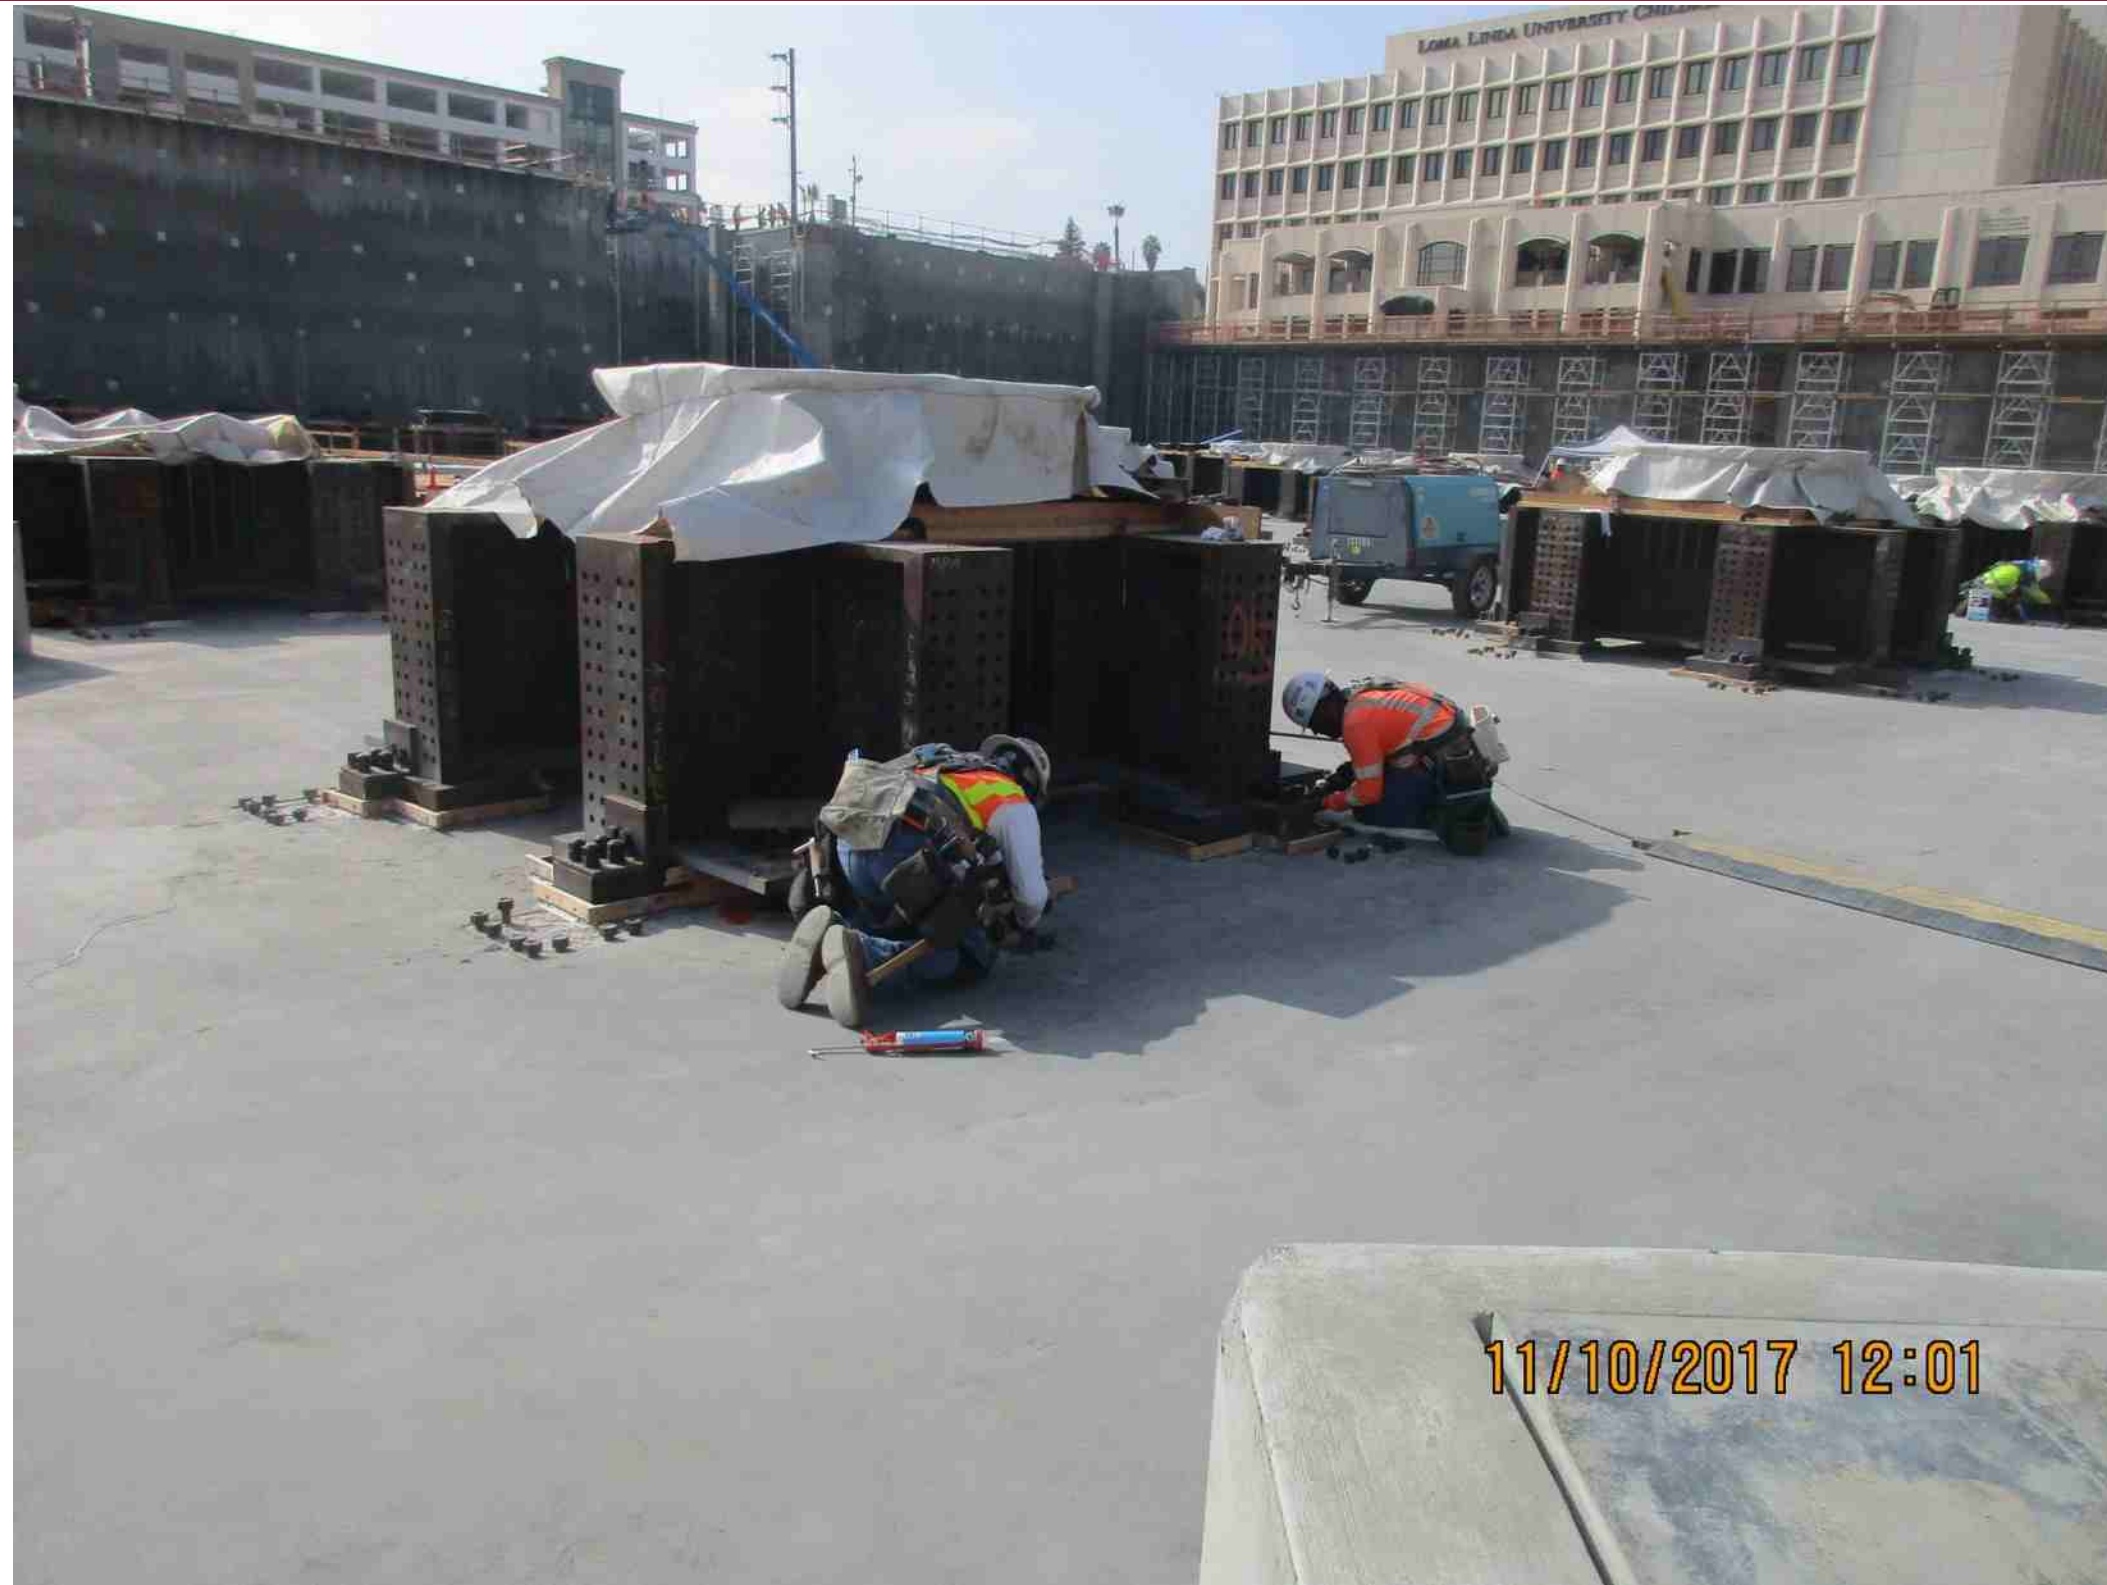
Jointoiement de socles sur la dalle

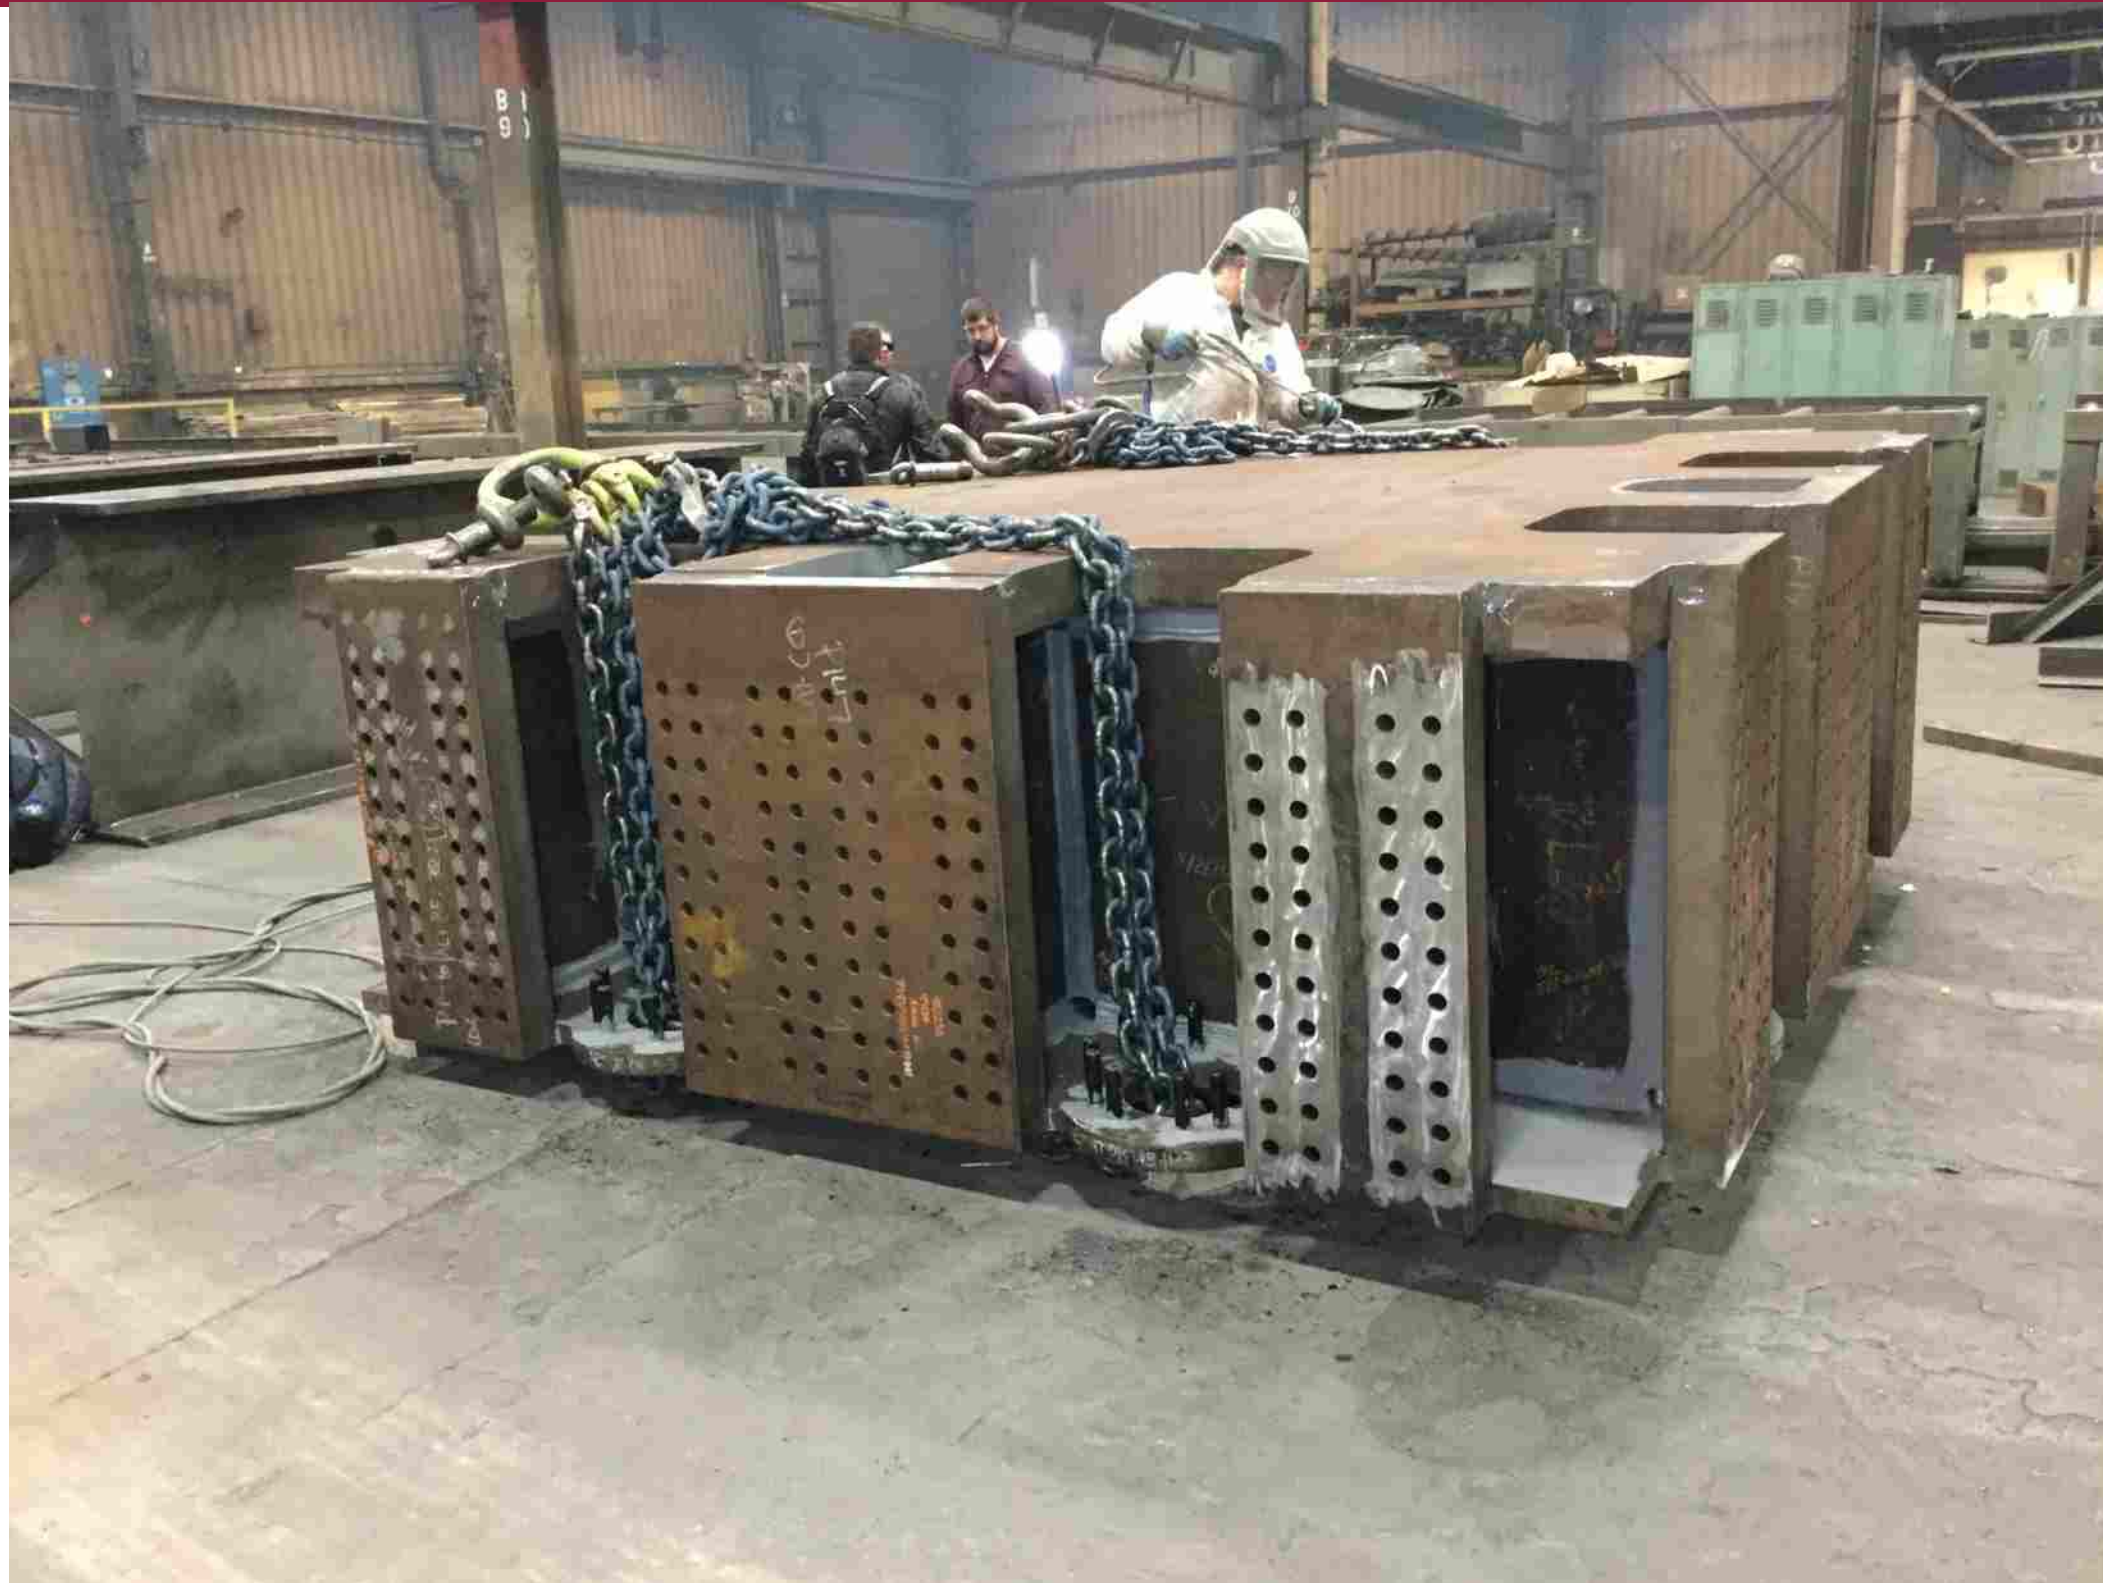
Fabrication de piédestal de type 7 dans l'atelier du Wisconsin

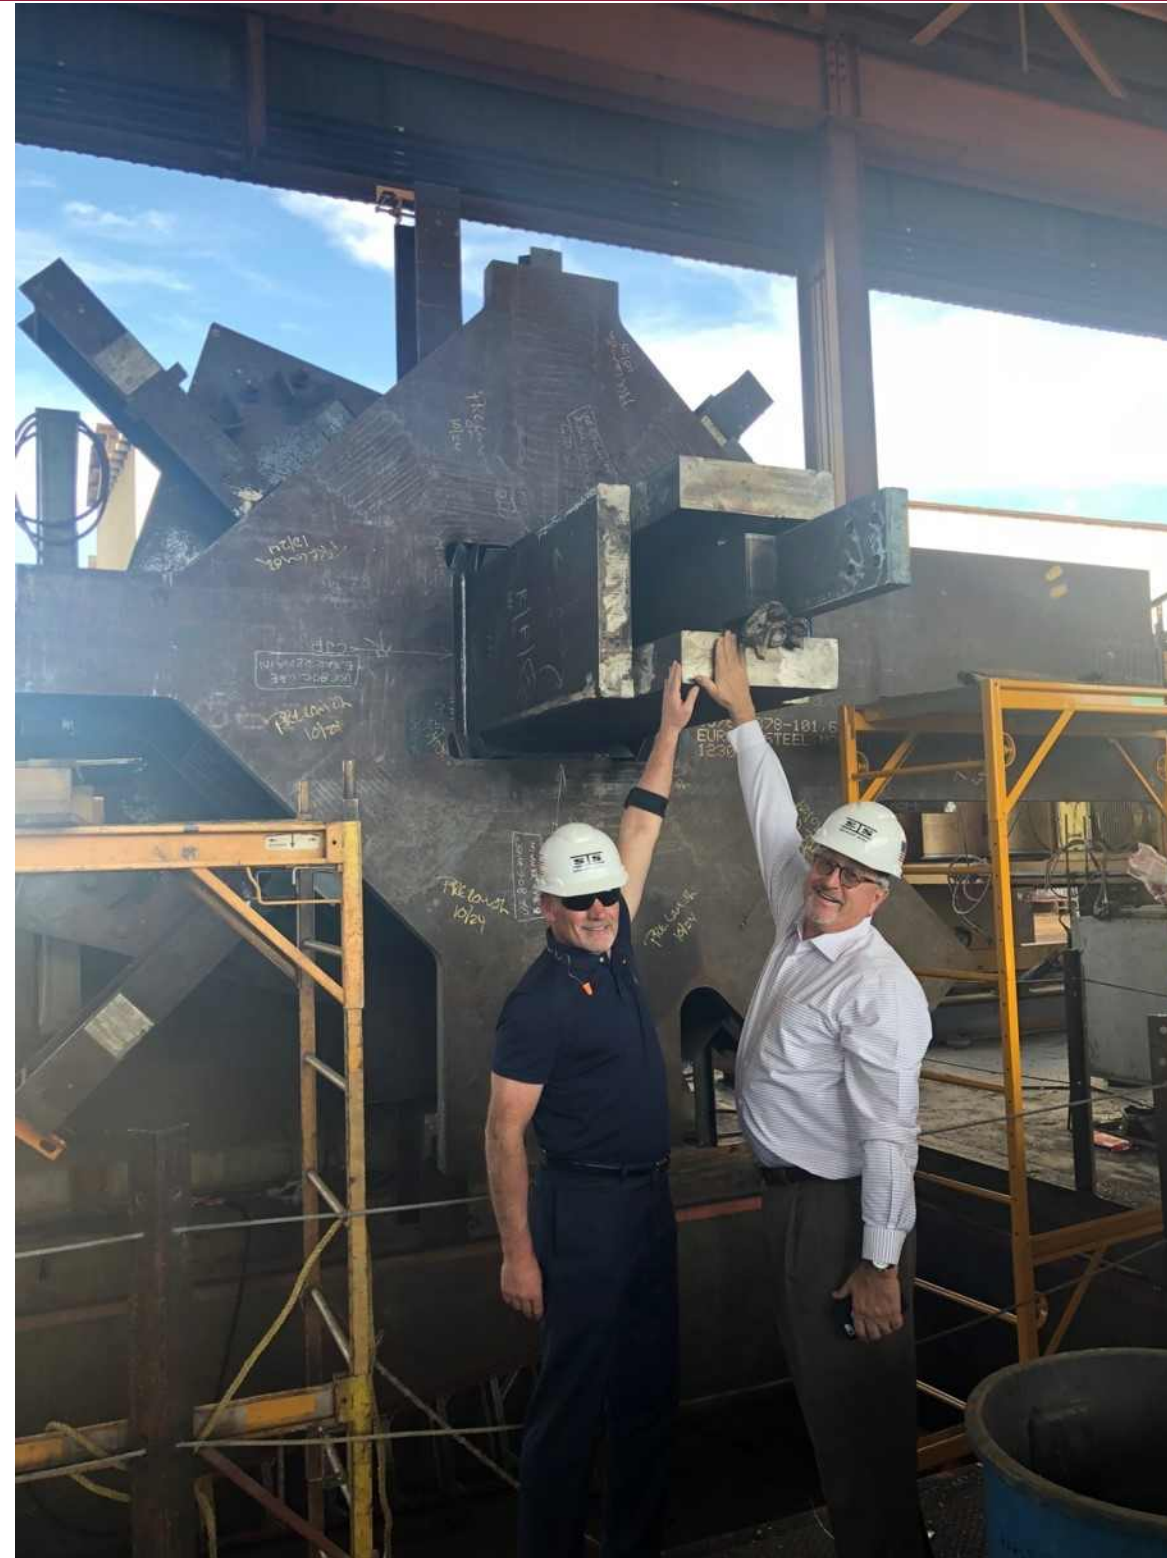
Visite de l'atelier Phoenix, AZ (super nœud)

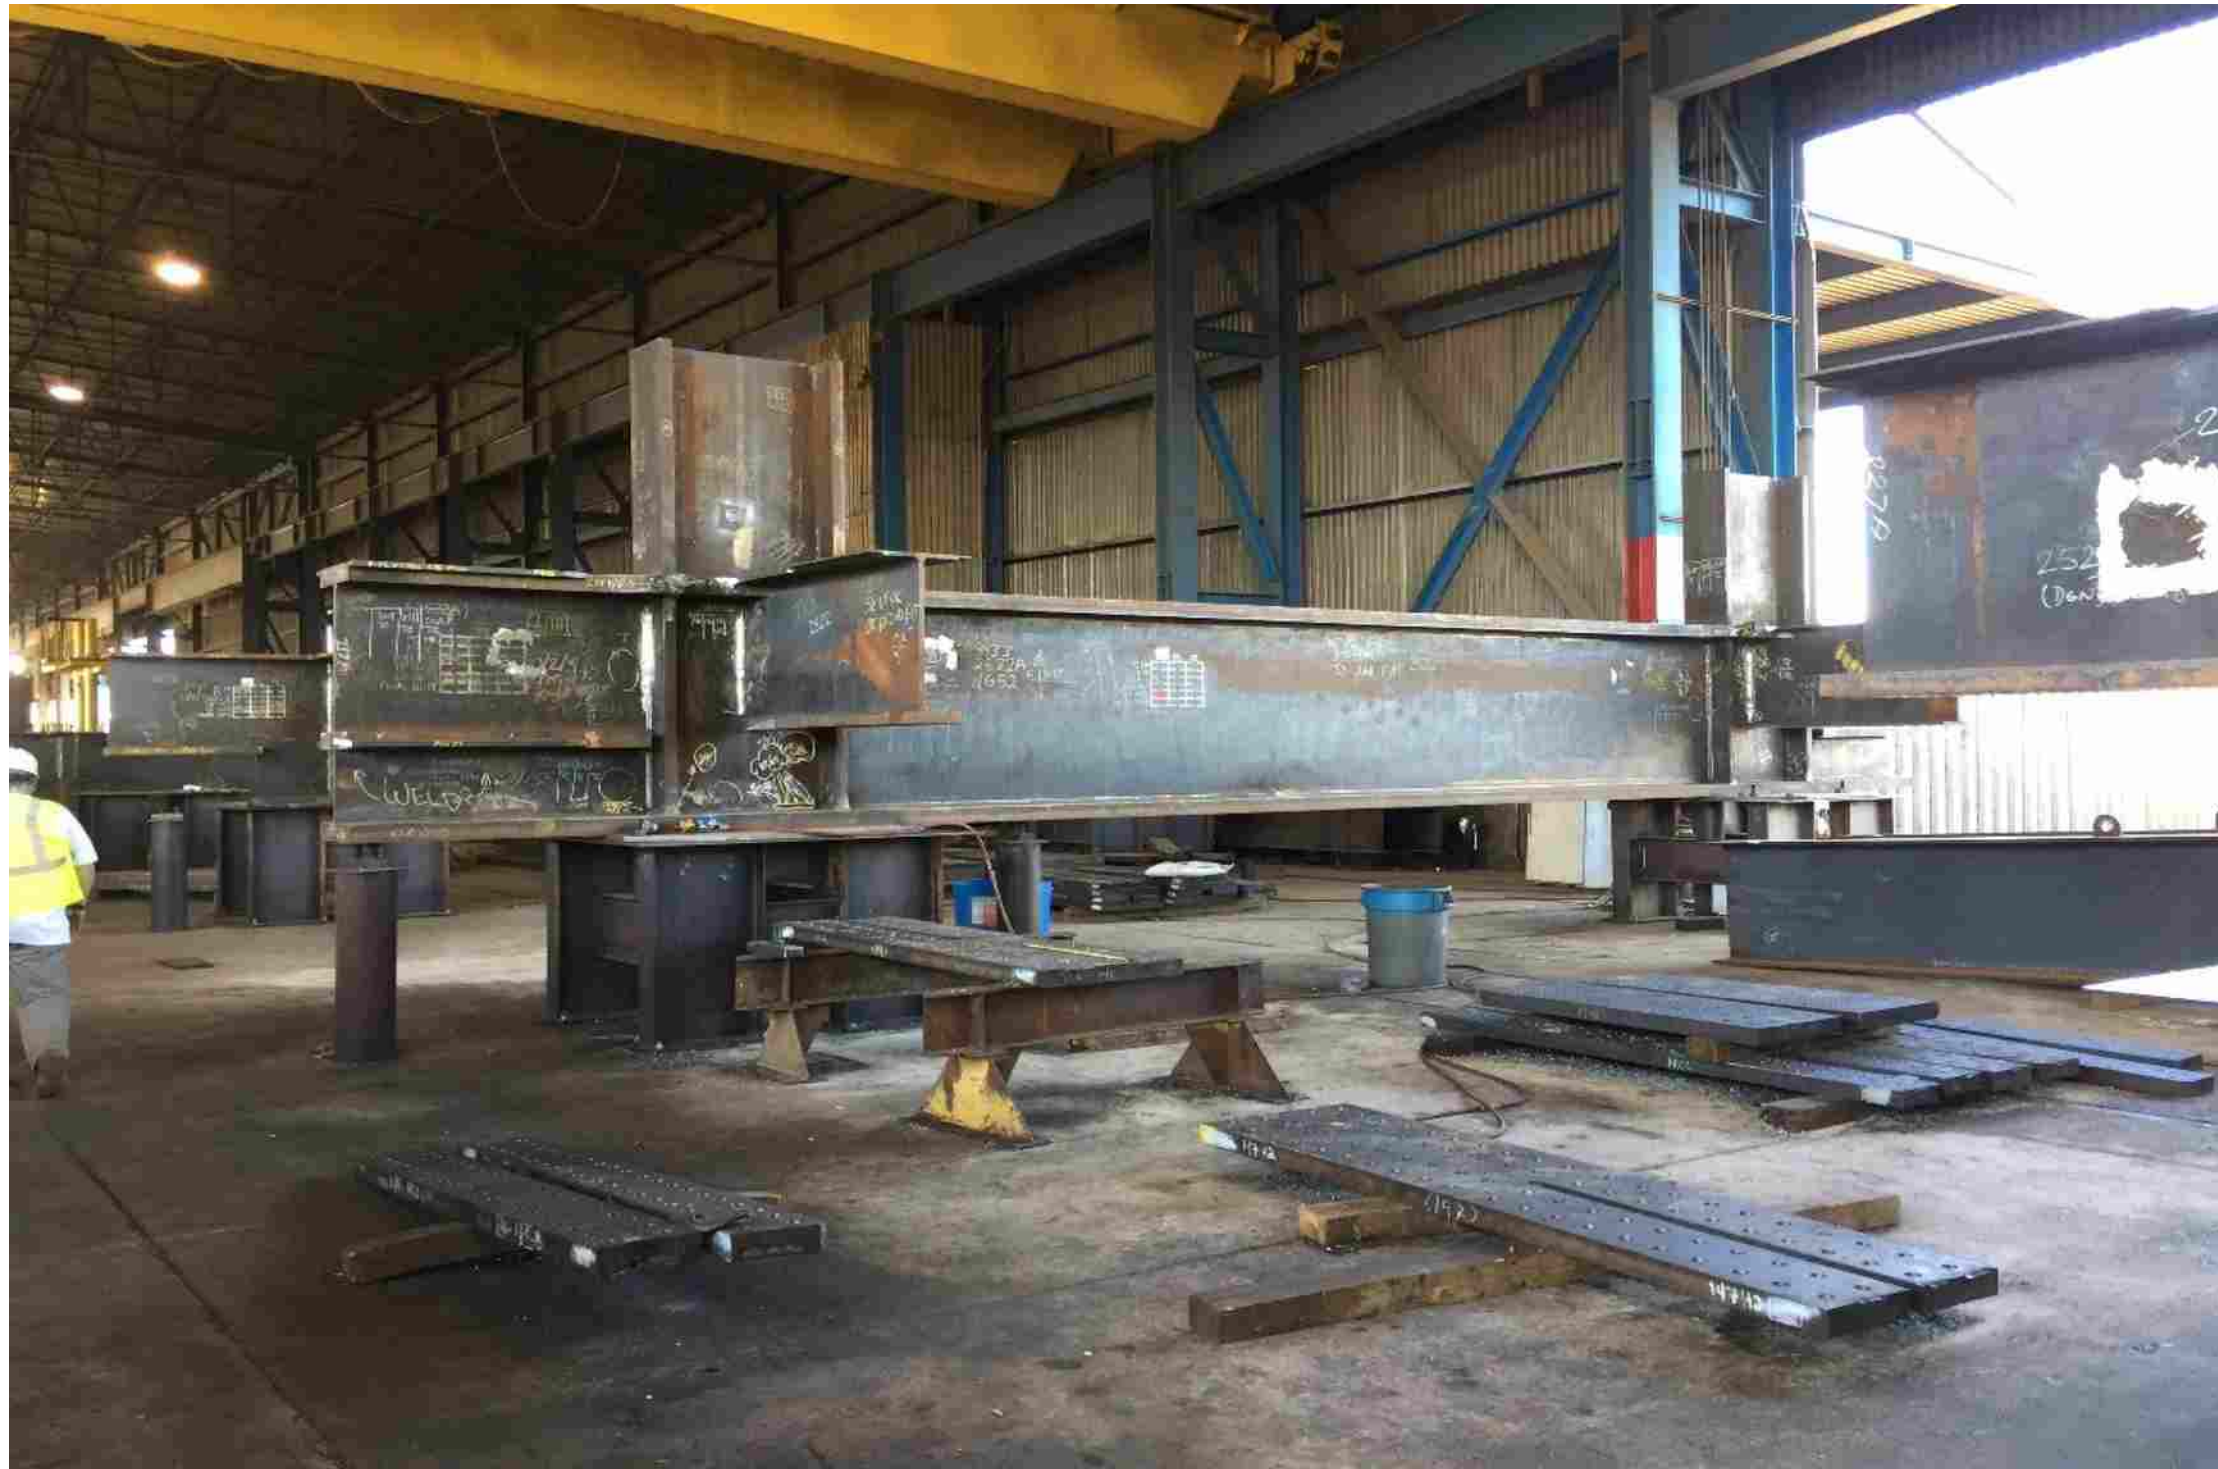
Préassemblage

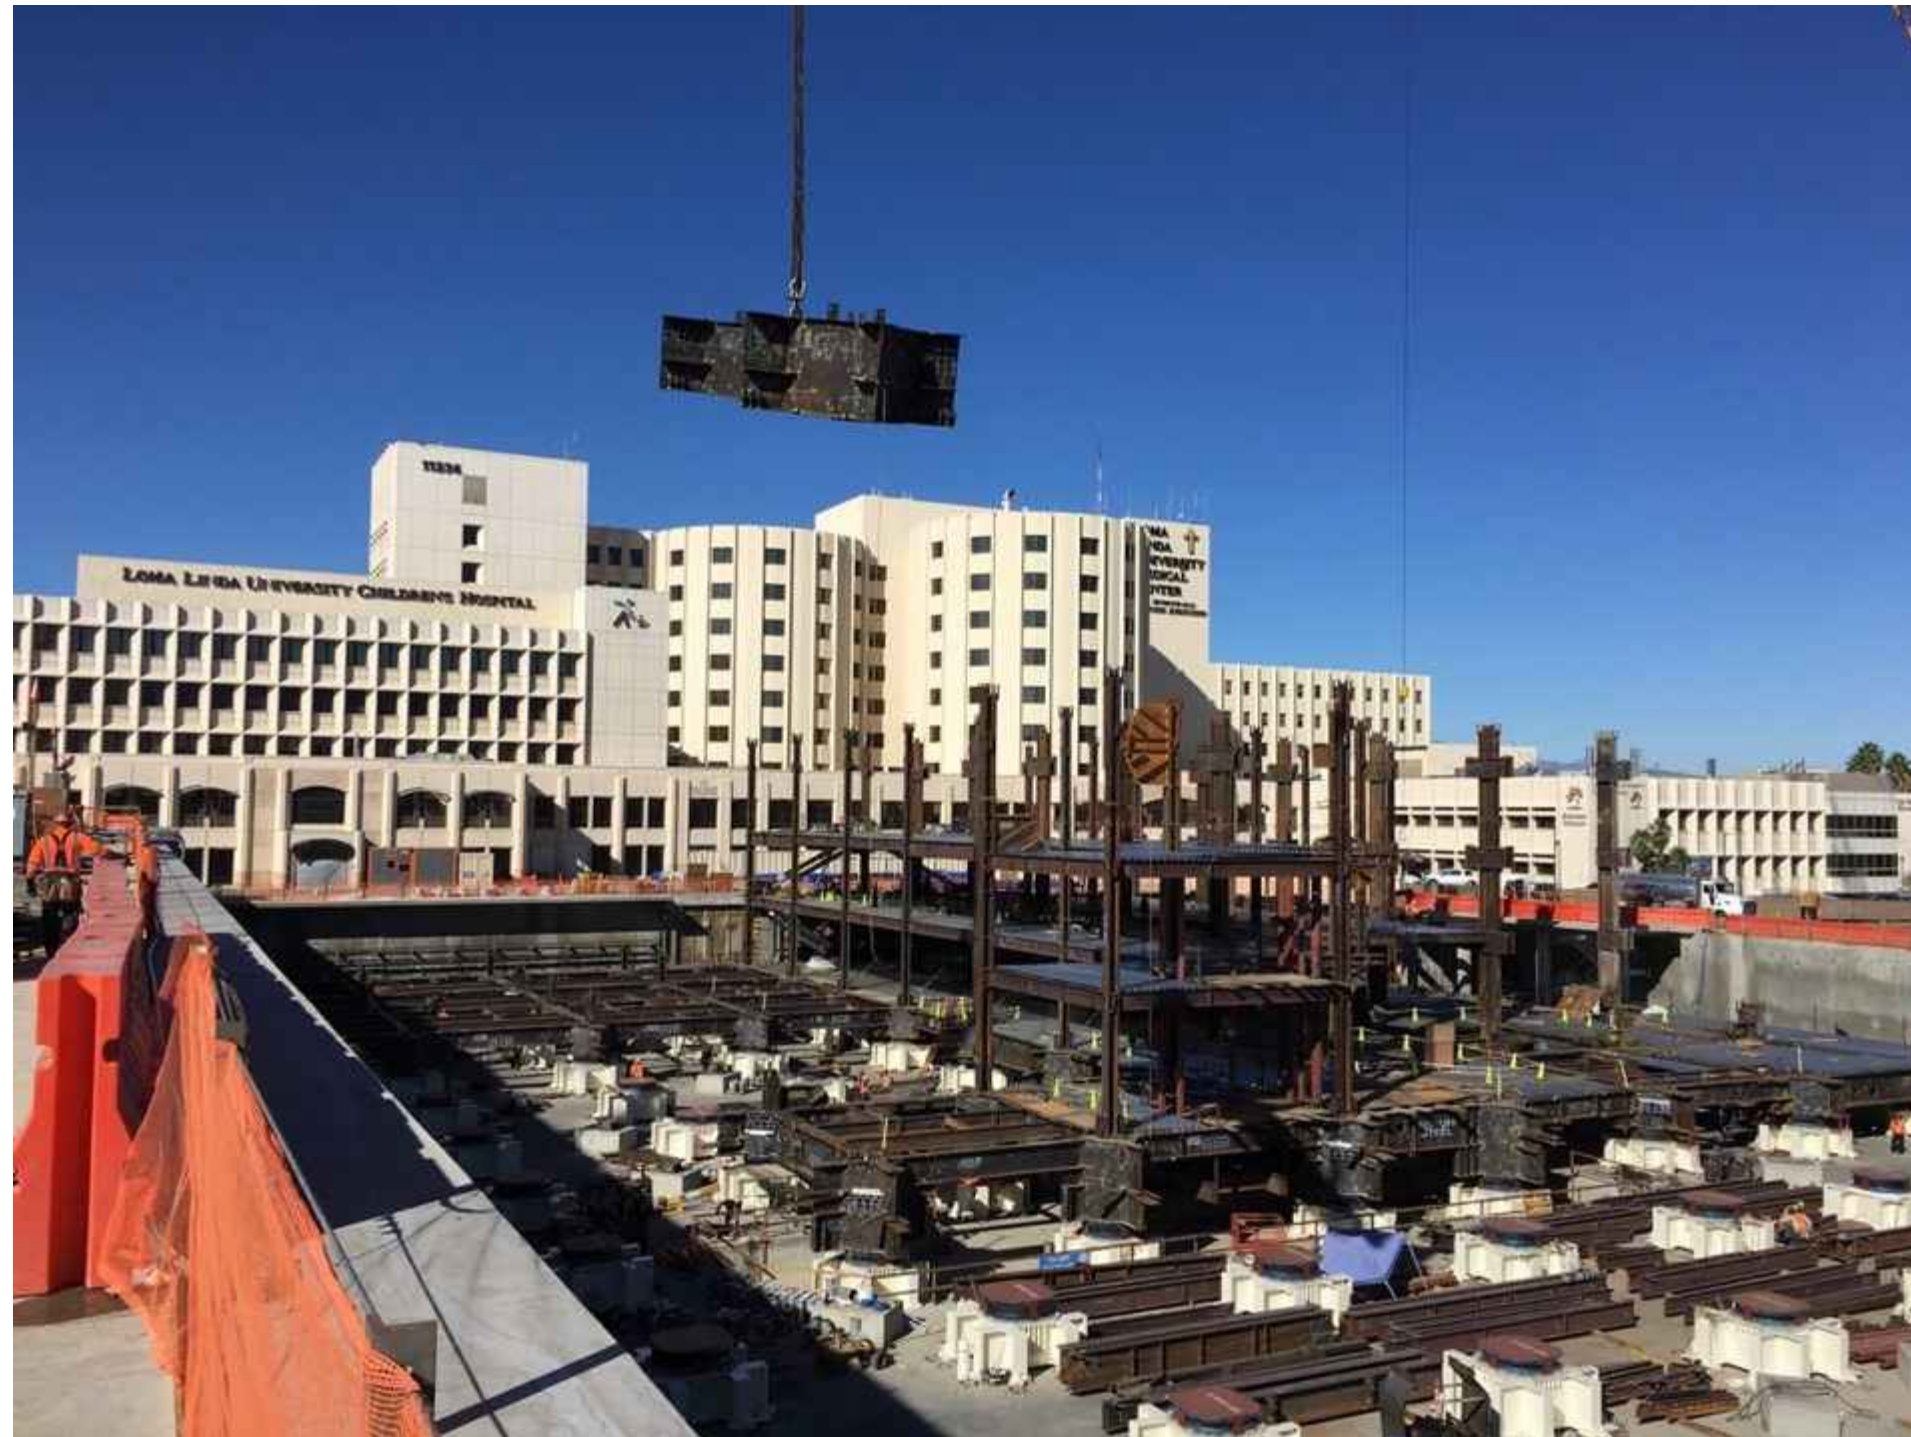
Placement des nœuds
